## AKÇAĞIŞLA BELEDİYESİ BİNASI

AVRUPA KONSEYİ	DOĞAL VE KÜLTÜREL VARLIKLARI KORUMA ENVANTERİ	ANIT	ENV.NO: -
TÜRKİYE	KÜLTÜR VE TURİZM BAKANLIĞI, KVMGM		HARİTA NO:
İL: SİVAS	İLÇE: ŞARKIŞLA	MAHALLE-KÖY VEYA MEVKİİ: Akçağışla	
ADRES:	KADASTRO		KORUMA DERECESEİ
	PAFTA: 136c-22b-1c	ADA: 167	PARSEL: 14
YAPTIRAN:	YAPAN:	MİMARİ ÇAĞI: 20. YY. İlk çeyreği	ÜSLUP: Geç Osmanlı dönemi
YAPIM TARİHİ: 1890	KİTABE:	VAKFİYE:

## ALAMAN KÖYÜ KAYA MEZARI

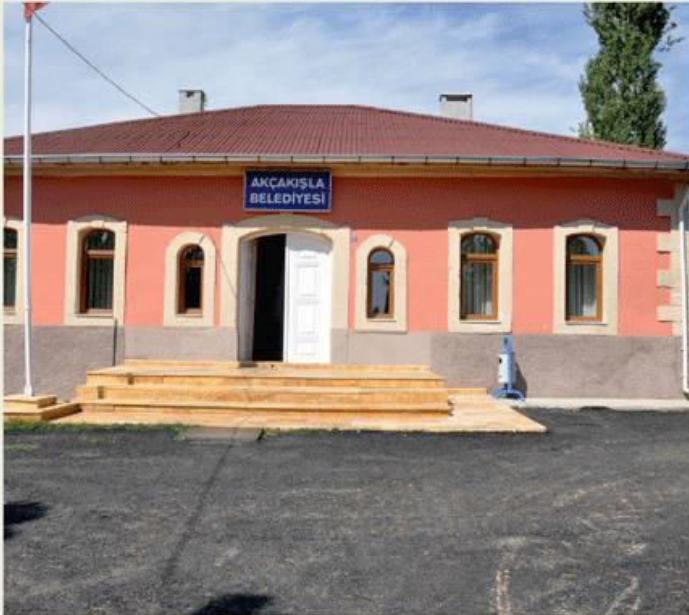
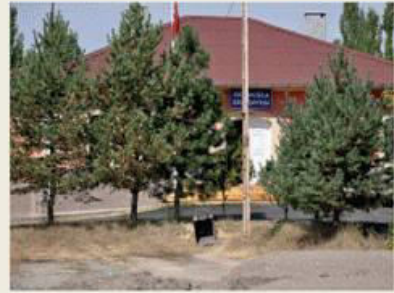
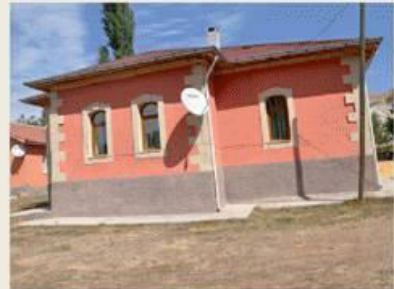
GENEL TANIM: Sivas İli, Şarkışla İlçesi, Akçağışla Beldesi'nde sit alanı dışında tapunun 136c-22b-1c pafta, 167 ada, 14 parselinde kayıtlı mülkiyeti hazineye ait Akçağışla Belediyesi Hizmet Binası T planlı, tek katlı taş bir bina. Marsilya tipi kiremit kaplı, kırma çatılıdır.

BUGÜNKÜ SAHİBİ: Hazine	BAKIMINDAN SORUMLU OLMASI GEREKEN KURULUŞ: Akçağışla Belediyesi												
YAPILAN ONARIMLAR:													
<p><b>AYRINTILI TANIM:</b></p> <p>Geç Osmanlı dönemine ait bina, 1890 yılında yapılmıştır. Kuzey-güney doğrultusu T planlı bir yapıdır. Mevcut haliyle tek katlı olan bina edinilen bilgilere göre 1980 yılından önce iki katlı olarak inşa edilmiştir. Binaya giriş doğu cepheden üç basamaklı bir merdivenle sağlanmaktadır. 1980 yılından önce binanın batı cephesinde bir girişi daha bulunmakta ve üst kata bu girişten iki ayrı merdiven kovasıyla çıkılmaktadır. Doğru cephede girişin hemen sağında ve solunda yuvarlak kemerli dikdörtgen formlu birer pencere yer alırken, cephedeki diğer ikişer pencere basık kemerlidir. Kuzey ve güney cephelerde ise çıkmalara üzerinde ikişer olmak üzere üçer basık kemerli dikdörtgen formlu pencere yerleştirilmiştir. Batı cephede sağda ve solda orijinal halini kaybetmiş önceden mazgal pencere olarak yapılmış küçük pencereler bulunmaktadır. Ortadaki pencere ise cephede yapılan değişiklikler sonucu üst kata çıkış sağlayan girişin yerine açılmıştır. Taş binanın yıkılmasından önce var olan ikinci katı ahşap çatı arası kerpiç dolguludur. Binanın köşelerinde ve pencere kenarlarında kesme taş söve uygulanarak yapıya hareket sağlanmıştır. Binanın yaklaşık olarak bir metrelik subasman seviyesi bulunmaktadır. Binanın ikinci katı yıkıldıktan sonra yapıdan çatısı marsilya kiremit kaplı kırma çatılıdır. Binaya basık kemerli çift kanatlı ahşap kapıdan girilmektedir. Hol girişten itibaren U şeklinde seki ile yükseltilmiştir. Holun sağında ve solunda ikişer oda bulunmaktadır. Sol tarafta yer alan odalardan biri başkanlık makamı olarak kullanılmaktadır. Girişin karşısında yer alan mekânlardan sağdaki tuvalet, soldaki ise zabıta odası olarak kullanılmaktadır. Ayrıca zabıta odasında yer alan başka bir kapıyla arşiv odasına geçilmektedir. Zemin, holde dökmeye mozaik, idari birimlerde ise betonla kaplıdır. Batı cephesinde yer alan pencereler hariç binanın kapı ve pencere kasaları orijinal ahşap malzemedir. Beyaz boya ile boyalıdır. Başkanlık makamının kapısı da orijinal ahşap malzemeli olmakla birlikte üzeri süet ile kaplanmıştır. Binada başkan odasının tavanı muhdes alçıdan, tahsildar odasının tavanı orijinal ahşap tavan, diğer odalar ise ters tavadır.</p>	<table border="1" style="width: 100%; border-collapse: collapse;"> <tr> <td style="width: 30%;">TEKNİK BİLGİLER</td> <td style="width: 10%;">Su</td> <td style="width: 10%;">Elekt.</td> <td style="width: 50%;">Isıtma</td> </tr> <tr> <td></td> <td style="text-align: center;">x</td> <td style="text-align: center;">x</td> <td style="text-align: center;">Soba</td> </tr> </table> <p><b>ORJİNAL KULLANIMI:</b> NAHİYE MÜDÜRLÜĞÜ</p> <p><b>BUGÜNKÜ KULLANIMI:</b> BELEDİYE HİZMET BİNASI OLARAK KULLANILYOR</p> <p><b>ÖNERİLEN KULLANIM:</b> -</p> <p><b>HAZIRLAYANLAR</b> Seval ÖZMARKA, KÜL. ve Tur. Uzman Yrd. Eda KEKLİK, Mimar</p> <table border="1" style="width: 100%; border-collapse: collapse;"> <tr> <td style="width: 50%;">TESCİL KARARI</td> <td style="width: 50%;">TESCİL TARİHİ</td> </tr> <tr> <td style="text-align: center;">1293</td> <td style="text-align: center;">20.07.2009</td> </tr> </table> <p><b>REVİZYON</b></p>	TEKNİK BİLGİLER	Su	Elekt.	Isıtma		x	x	Soba	TESCİL KARARI	TESCİL TARİHİ	1293	20.07.2009

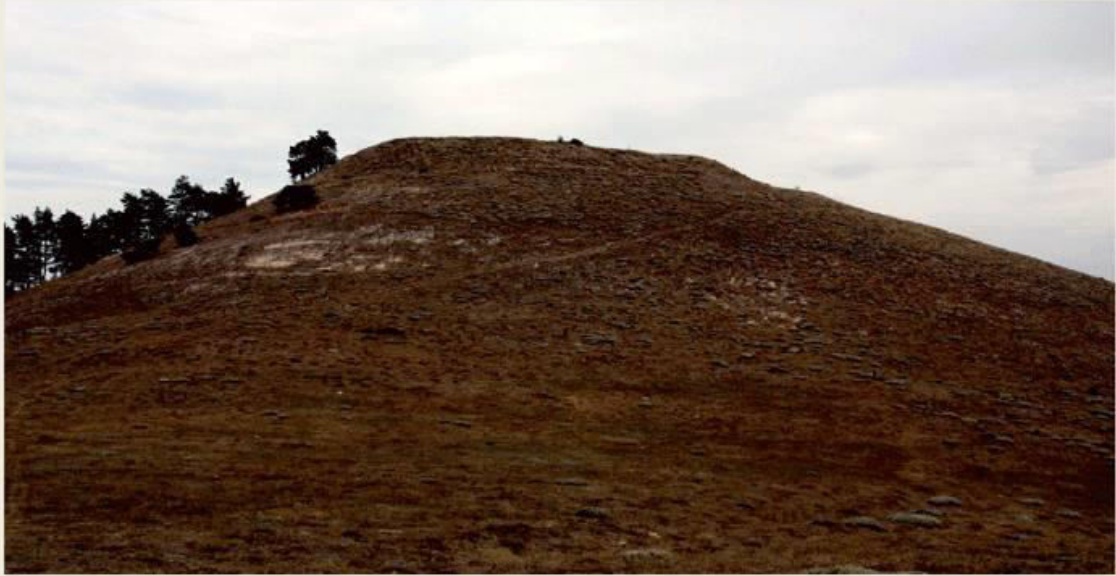
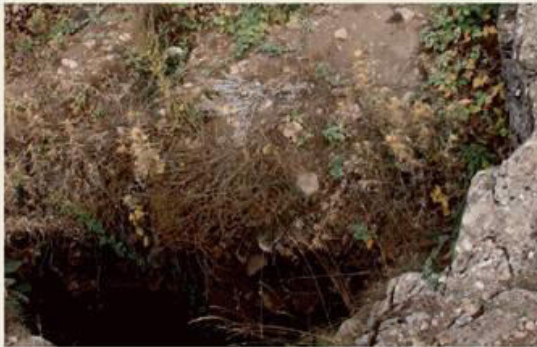
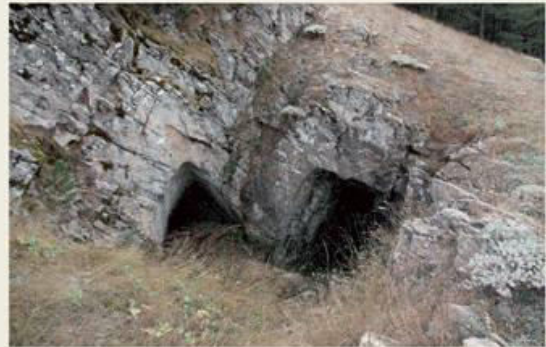
TÜRKİYE	DOĞAL VE KÜLTÜREL VARLIKLARI KORUMA ENVANTERİ					SİT	ENV. NO	58.09.1.02
ADI	TEPESİDELİK YERLEŞİMİ						HARİTA	-
İL	SİVAS	İLÇE	ŞARKIŞLA	MAH. - KÖY VE MEVKİİ	Akçakışla	KORUMA DERECESİ	1.Derece Arkeolojik Sit	
PAFTA	-	ADA	-	PARSEL	-			
<b>GENEL TANIM</b> Akçakışla Bucağı'na 25 km. mesafede ormanlık alanda doğal tepe üzerindedir. Yaklaşık 90x90 m. ölçülerindedir. Yüzeyde yapılan araştırmalarda ele geçen buluntulara göre M.Ö. I. Bin ve Roma döneminde iskân gördüğü anlaşılmaktadır. Çevredeki geniş araziye hakim bir konumda olan yerleşimin etrafında sur yığıntısı izine rastlanmaktadır. Kalenin kuzeybatı yamacındaki ana kayaya oyulan galeri basamaklardan oluşmaktadır. Bu galerinin muhtemelen kuzeybatıdaki derelere inışı sağlayan suyoludur.								
ŞİMDİKİ TEHLİKELER		Kaçak kazı				TESCİL KARARI	2729	
ŞİMDİKİ DURUM		Doğal tepe üzeri yerleşim, kaçak kazı izleri mevcut						
SİT POTANSİYELİ		Yerleşim bazında				TESCİL TARİHİ	30.01.2001

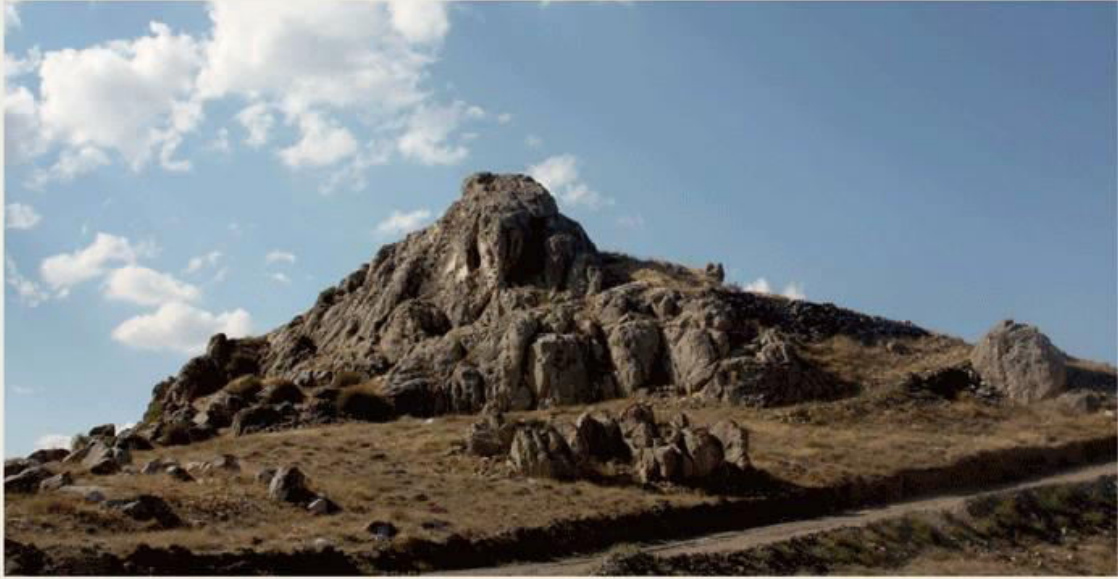
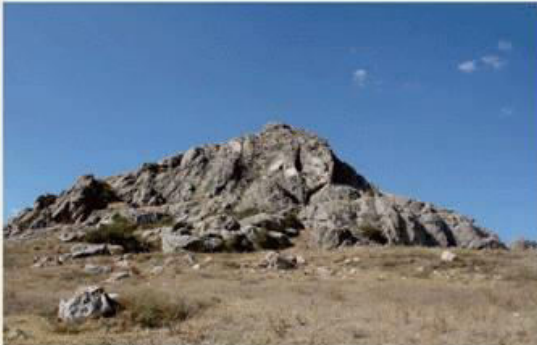
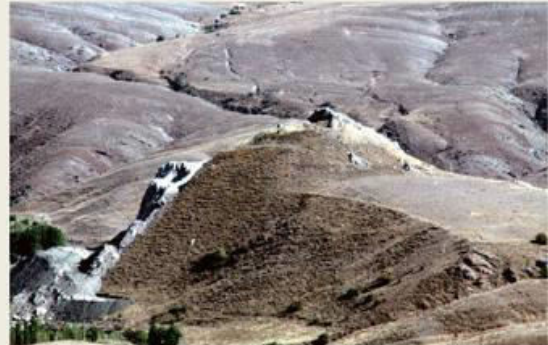
**GENEL TANIM** Sivas ili, Şarkışla ilçesi, Akçakışla Bucağı'na bağlı Kale Köyü sınırları içerisinde bulunmaktadır. Kale, adını aldığı Kale Köyü'nden Akçakışla Bucağı'na giden stabilize yolun yaklaşık 500 m.'sinde ve yolun kuzeyinde kayalık bir tepenin üzerindedir. İnşa edildiği doğal tepenin yapısına uygun olarak doğu-batı istikametinde uzanmakta olup, kuzey ve doğu kısmında batı tarafları sarp kayalıktır. Bu kısımların geçit veren bazı kesimlerinde taş duvar ile geçitler kapatılmıştır. Güney-batı taraflarında alt taraflarda büyük üst kısımlarda küçük taş kullanılarak sur duvarları inşa edilmiştir. Güney yönde de sur duvarları burçlarla desteklenmiştir. Dış sur duvarında kullanılan taşlardan daha küçük moloz taşlarla iç kalenin sur duvarı yapılmıştır. Kalenin kuzeyinde geçen dereyle bağlantısı olduğu tahmin edilen 4x4 m. ebatlarında 3 m. derinliğinde oda şeklinde oyulmuş kısımda bir geçit mevcuttur. Kalenin dışında güney kısımdaki alanda I. Bin seramiği toplanmıştır. Bu nedenle Roma döneminde kullanılan kalenin bulunduğu alanın daha eski dönemlerde de iskan gördüğü anlaşılmaktadır.

ŞİMDİKİ TEHLİKELER	Kaçak kazı	TESCİL KARARI	1811
ŞİMDİKİ DURUM	Kalenin içinde küçük çapta kaçak kazı yapılmıştır.		
SİT POTANSİYELİ	Kale ve kalenin güney yöndeki alan ölçüsünde	TESCİL TARİHİ	27.01.1995
ŞİMDİKİ KORUMA	Korumasız	REVİZYON

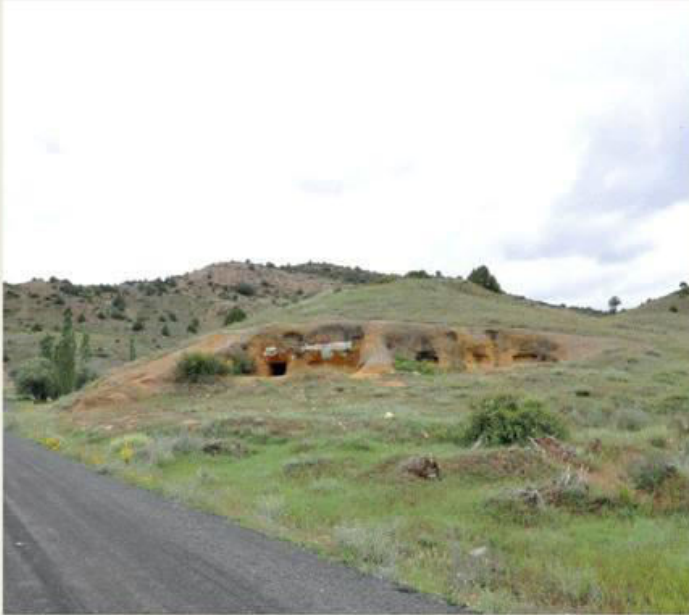
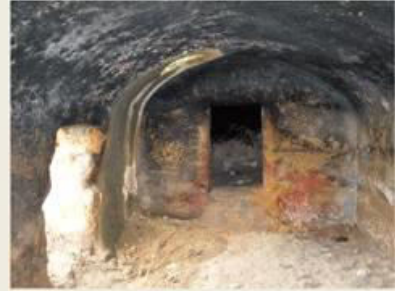
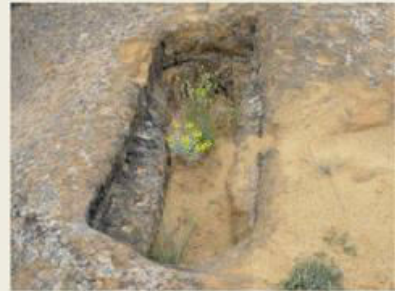
AVRUPA KONSEYİ	DOĞAL VE KÜLTÜREL VARLIKLARI KORUMA ENVANTERİ			ANIT	ENV.NO: -
TÜRKİYE	KÜLTÜR VE TURİZM BAKANLIĞI, KVMGM			HARİTA NO:	
İL: SİVAS	İLÇE: ŞARKIŞLA	MAHALLE-KÖY VEYA MEVKİİ: Alaman Köyü			KORUMA DERECEİ
ADRES:	KADASTRO	PAFTA:	ADA:	PARSEL:	ANITSAL
YAPTIRAN:	YAPAN:	MİMARİ ÇAĞI: Roma			ÇEVRESEL
YAPIM TARİHİ:	KİTABE:	VAKFIYE:			AYKIRI
<p>GENEL TANIM: Alaman-Yahyalı karayolunun 5. km'sinde yolun hemen kenar kuzeyinde ana kayanın işlenmesi ile elde edilen cephe formu ilk görünüşü teşkil eder. Güney-batı yönündeki kapıdan beşik tonozlu büyük odaya girilir. Odanın batı duvarına bitişik mezar odası bulunmaktadır.</p>					
KORUMA DURUMU	A B C	TAŞIYICI YAPI	A B C	DIŞ YAPI	A B C
				İÇ YAPI	A B C
				SÜSLEME ELEMANLARI	A B C
				RUTUBET	A B C
				YOK	A B C
				İZİ VAR	A B C
				ÖNEMLİ	A B C
<p>GÖZLEMLER: Muhtemel olarak Roma dönemine ait olan Anıt, ana kayanın oyulması sonucu yapılmıştır. Ön cephede raflara benzer muhtelif ölçü ve derinlikte oyuklar bulunmaktadır. İkinci derecede korunması gerekli bir yapıdır.</p>

BUGÜNKÜ SAHİBİ		Köy merası			
BAKIMDAN SORUMLU OLMASI GEREKEN KURULUŞ:		Eski Eserler ve Müzeler Genel Müdürlüğü			
YAPILAN ONARIMLAR:					
<p><b>AYRINTILI TANIM:</b></p> <p>Şarkışla İlçesine bağlı Alaman Köyü sınırları içinde bulunan Anıt, Alaman-Yahyalı karayolunun 5. km'sinde yolun hemen kenarında bulunmaktadır. Muhtemelen Roma dönemine ait bir Kaya Mezarlığıdır.</p> <p>Güneybatı yönündeki ön cephe, yamaç halindeki ana kayanın cephe duvarı şeklinde iki ayrı bölüm halinde yontulmasıyla elde edilmiştir. Cephede raflar şeklinde değişik formlarda ayrıntılar mevcuttur.</p> <p>Dikdörtgen kapıdan girişte, dikdörtgen planlı, basık beşik tonozlu, kuzey-doğusunda ocağı bulunan büyük odaya girilir.</p> <p>Odanın batı cephesinden dikdörtgen bir kapı ile oval formulu, kubbeli mezar odasına girilir. İç kısımda süsleme elemanı bulunmaz.</p>					
TEKNİK BİLGİLER					
Su					
Elekt.					
Isıtma

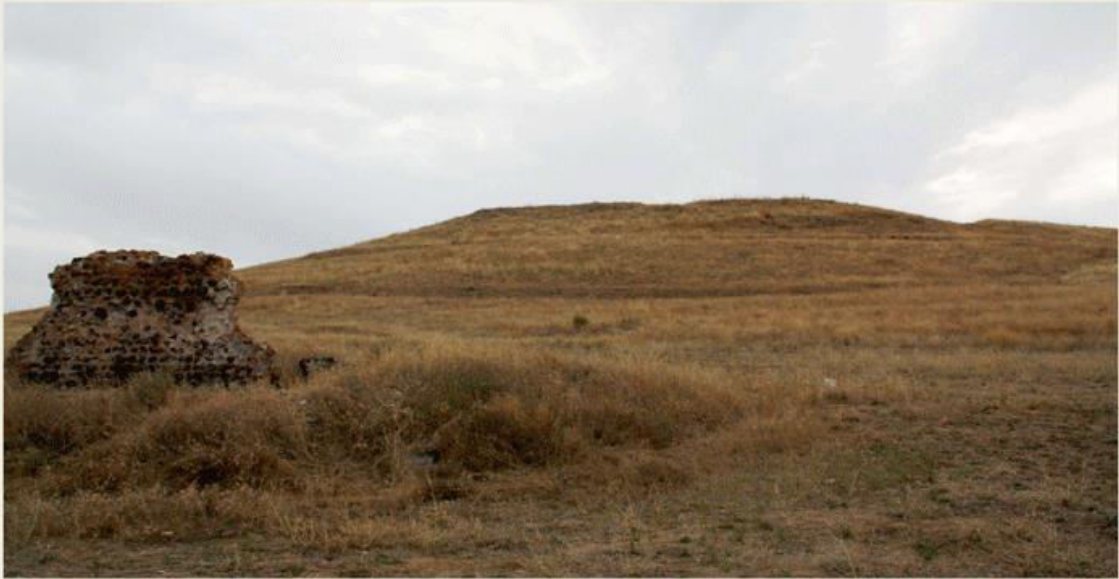
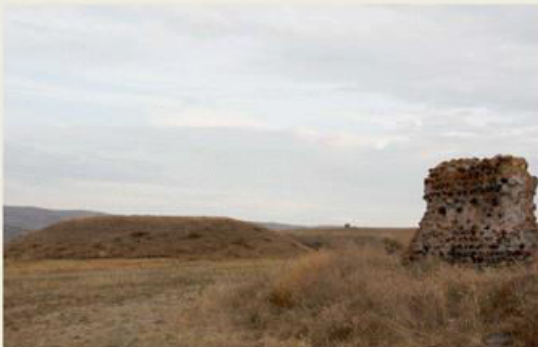
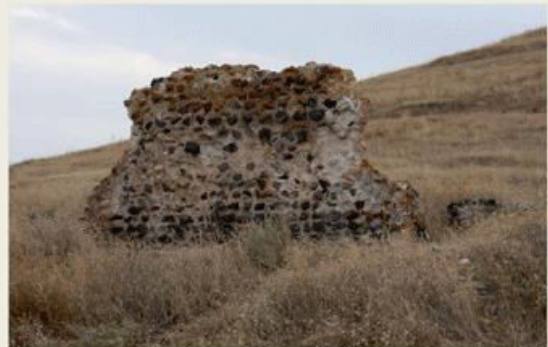
TÜRKİYE	DOĞAL VE KÜLTÜREL VARLIKLARI KORUMA ENVANTERİ					SİT	ENV. NO	58.09 1.02
ADI	KİLİSE MEVKİİ YERLEŞİM ALANI						HARİTA	j36 b-1
İL	SİVAS	İLÇE	ŞARKIŞLA	MAH. - KÖY VE MEVKİİ	Karacaören Köyü	KORUMA DERECESİ	1.Derece Arkeolojik Sit	
PAFTA	-	ADA	-	PARSEL	-

**GENEL TANIM** Sivas ili, Şarkışla İlçesi, Akcakişla Bucağı, Karacaören Köyü sınırları içerisinde bulunmaktadır. Yerleşim alanına ulaşım, Sivas-Şarkışla ilçesi karayolundan Şarkışla'ya ulaşıldıktan sonra, ilçe merkezinin yakınından geçen karayolundan kuzeye ayrılan Akcakişla Bucağı ve bazı köylerin ulaşımını sağlayan stabilize yol ile saptanmaktadır. Söz konusu bu yoldan yaklaşık 10-15 km. gidildikten sonra Kızılırmak Nehri üzerindeki köprü geçilip ve bu yol üzerinde bulunan Bozkurt Köyü'ne varmadan Karacaören Köyü'ne ayrılan yoldan sağlanır. Yerleşim alanı Karacaören Köyü'ne giden yolun yaklaşık 200-300 m. güneyinde köyün doğusundadır. Bu alandaki yerleşim, höyük metropol ve düz yerleşim şeklindedir. Düz yerleşim alanı üzerinde yaklaşık 1,5-2 m. yüksekliğinde duvar kalıntısı b bulunmaktadır. Höyük olarak tespit edilen tepe üzerinde ise yoğun olmayan seramik parçaları vardır. Söz konusu bu yerleşim alanında yapılan inceleme ve toplanan seramik parçalarından, yerleşiminin Roma ve Orta Çağ'da olduğu kanaatine varılmıştır.

ŞİMDİKİ TEHLİKELER	Kaçak kazı	TESCİL KARARI	2045
ŞİMDİKİ DURUM	Korumasız		
SİT POTANSİYELİ	Yerleşim bazında	TESCİL TARİHİ	19.04.1996
ŞİMDİKİ KORUMA	Korumasız	REVİZYON

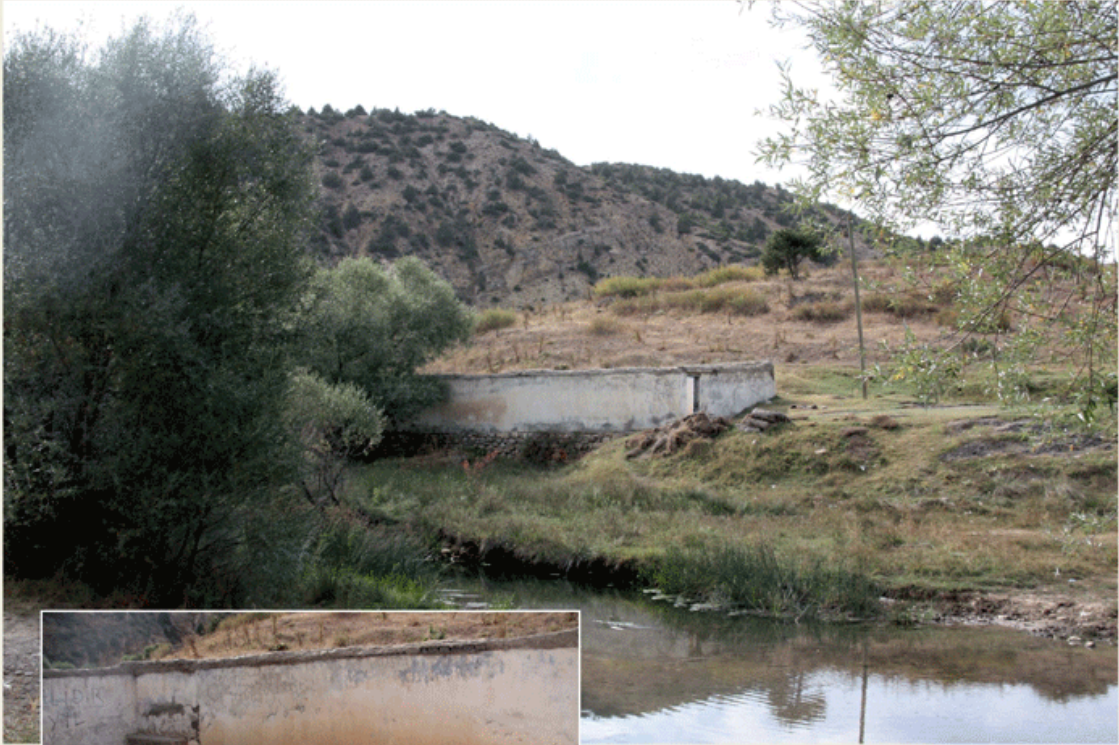
**GENEL TANIM** Alaman Köyü ile Kale Köyü arasında, Alaman Köyü'ne 300 m. uzaklıktadır. 14x8,5 m. ebatlarında etrafı kiremit tuğla ile çevrili üstü açık olan mekânın giriş kapısı kuzey yönde olup, kerpiçle 4.80x7.50 m. ölçülerinde 1.70 derinliğinde içinde tahminen 20 derece dolayında su bulunan bir havuz bulunmaktadır.
